MUNICIPALIDAD TEMUCO

ESTUDIO ACTUALIZACIÓN DIAGNÓSTICO TERRITORIAL PARA MODIFICACIÓN AL PLAN REGULADOR

ESTUDIO DE AGUAS LLUVIAS

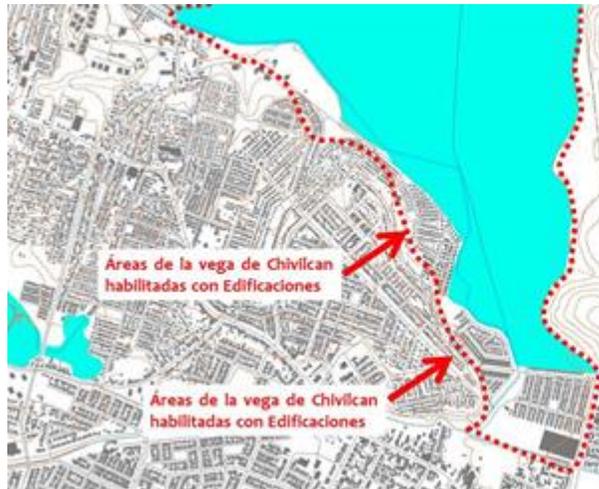
Las Vegas de Chivilcan tuvieron un rol fundamental en la estabilidad de Temuco – Labranza, como embalse natural, logrando regular parcialmente las crecidas e inundaciones del canal Gabriela Mistral - Botrolhue. Lo anterior, recibiendo los excesos de aguas lluvia de los esteros Colico y Pichitemuco, experimentando una evacuación superficial lenta y una infiltración casi nula.

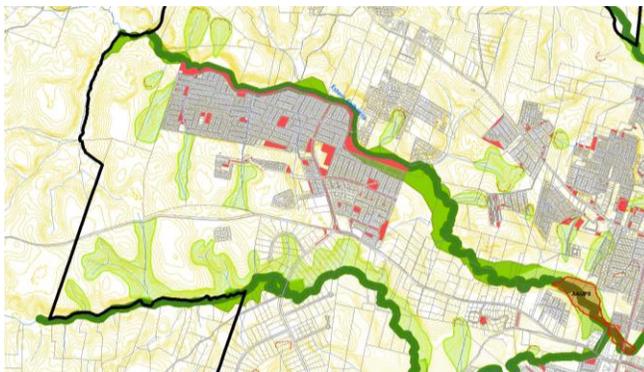
Llanura Aluvial asociada al Estero Coihueco actua como regulador de las crecidas de inundaciones del Canal Gabriela Mistral – Botrolhue, sin embargo, se encuentra fuertemente presionada por el crecimiento de la ciudad, lo que ha generado la perdida de superficie por la irrupción de rellenos artificiales, además, la perdida de la cubierta vegetal.

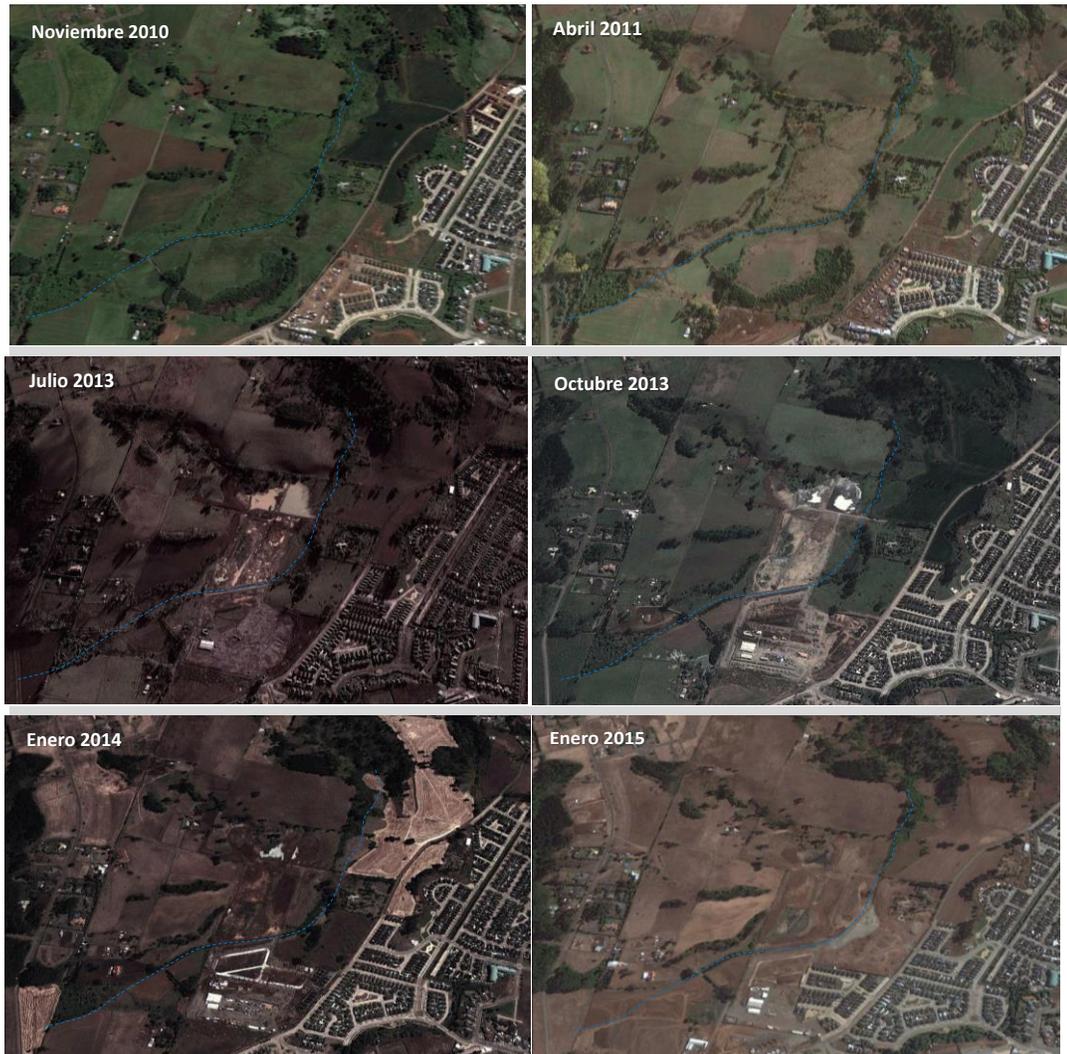
Finalmente, en el caso de la Llanura Aluvial Estero Lircay, al igual que en las unidades anteriores, aporta a la regulación de las aguas del sistema Gabriela Mistral – Botrolhue, además, de aportar a la infiltración de las aguas subterráneas. Sin embargo, esta llanura, como se ilustra en la secuencia de imágenes adjunta del año 2010 al año 2015 ha sido drenada en su totalidad y se ha ocupado el área de sedimentación con un nuevo proyecto de urbanización (Condominio Londrina Garden), lo que merma el área de infiltración y la función de regulación.

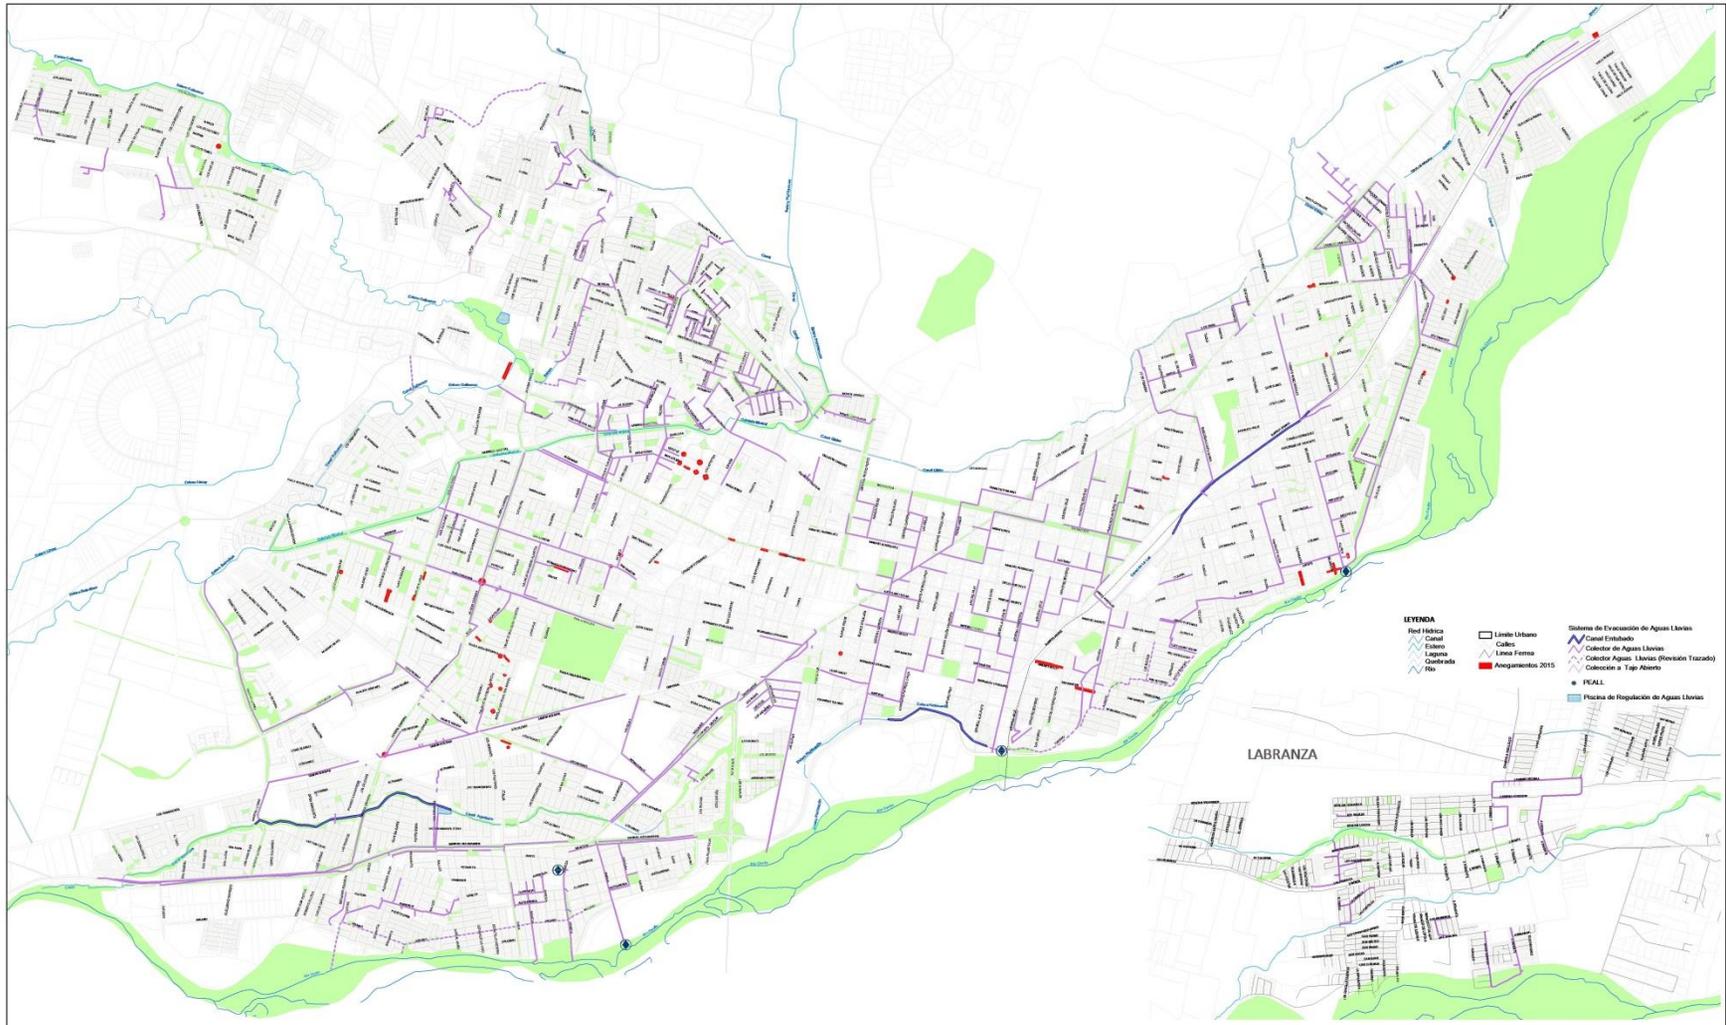
Figura N° 1. Catastro de Anegamientos Estacionales Año 2015
Fuente: Equipo Consultor, 2015.

En la figura adjunta se muestra Catastro de Anegamientos Estacionales año 2015, este último, actualizado en conjunto con la Municipalidad de Temuco sobre la base del catastro de anegamiento desarrollado por esta institución el año 2012.

En esta figura se graficaron los puntos de anegamientos (color rojo) con antecedentes cartográficos, sin embargo, fue necesario considerar que algunos están en vías de solución o se han generado esporádicamente por condiciones excepcionales a la norma.

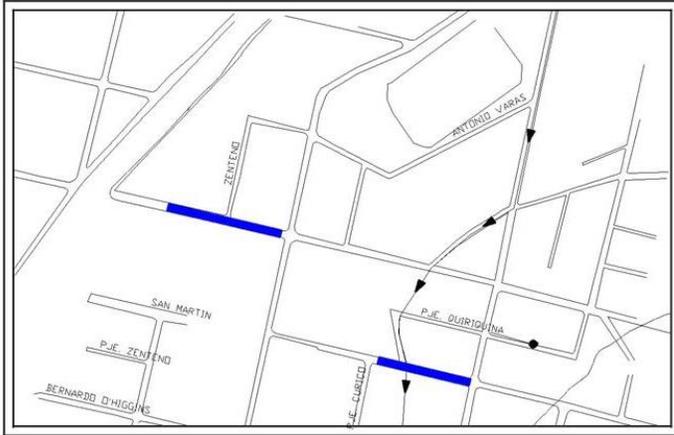
Sector Santa Rosa

La figura muestra en color azul los procesos de anegamiento estacional que se producen, por un lado, en torno a la calle Andrés Bello producto de la cota del terreno (muy baja) y los anegamientos que se presentan en calle San Martín producto del exceso de escurrimiento de aguas lluvias.

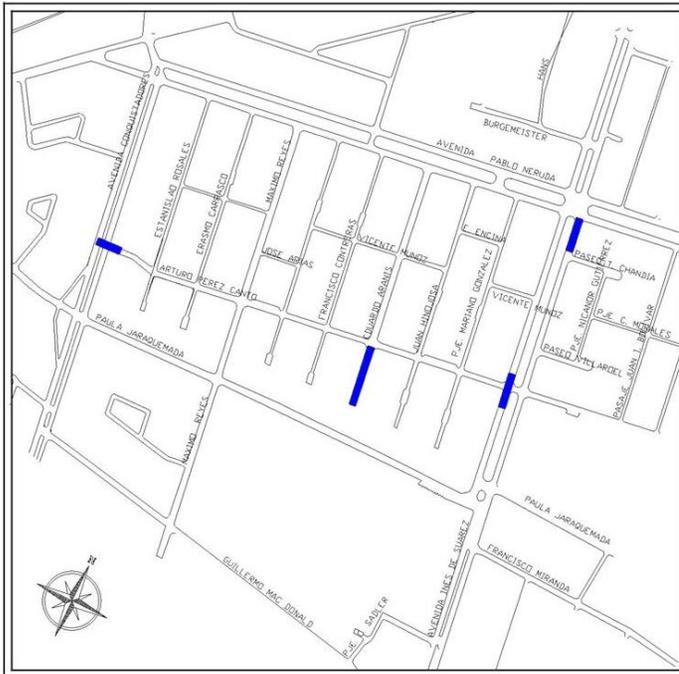
Sector Los Triguales

La figura muestra en color azul los procesos de anegamiento estacional que se producen producto del exceso de escurrimiento superficial, estos se pueden solucionar al generar conexiones al colector de aguas lluvias más cercanas.

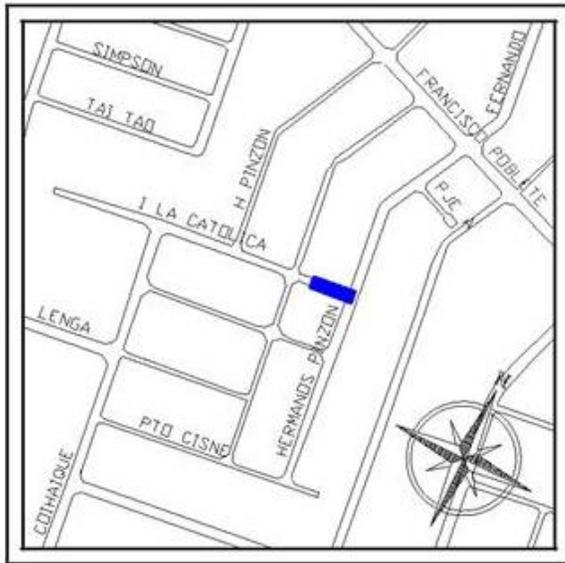
Sector Lanin

La figura muestra en color azul el punto con procesos de anegamiento estacional generados por la falta de colectores de aguas lluvias.

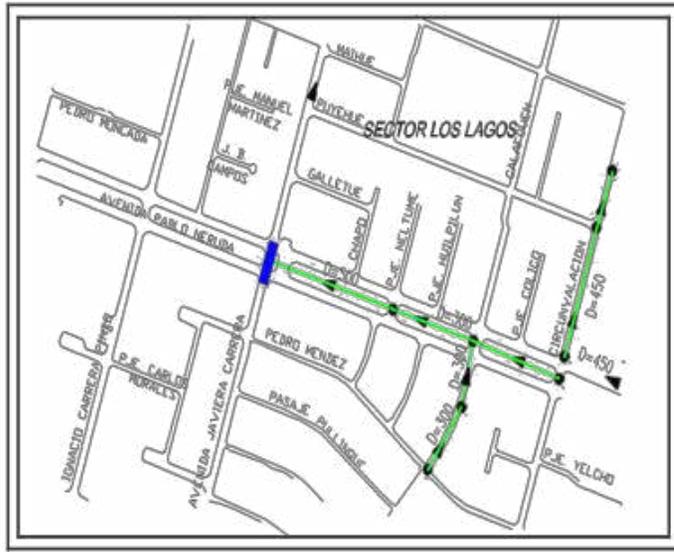
Sector Los Lagos

La figura muestra en color azul el punto con procesos de anegamiento estacional. Considerando que en el sector existe colector de aguas lluvias por calle Pablo Neruda, sin embargo, por problemas puntuales de limpieza se produce anegamiento.

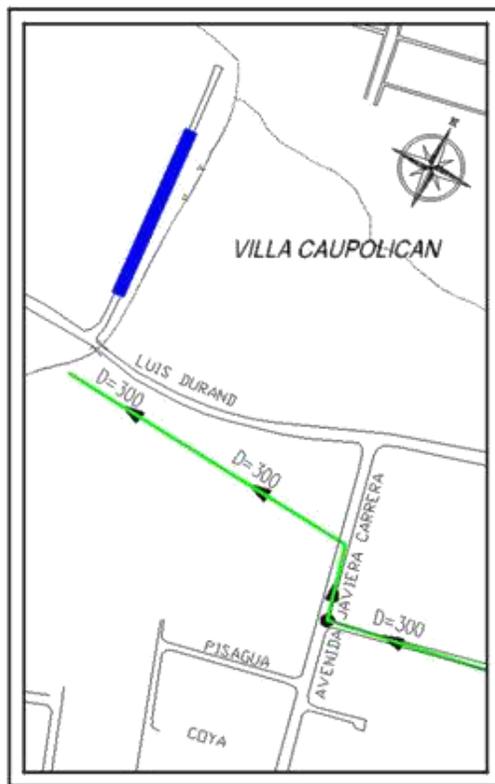
Sector Villa Caupolicán

La figura muestra en color azul el segmento con procesos de anegamiento estacional, este último, se solucionaría derivando las aguas lluvias hacia el Estero Coihueco.

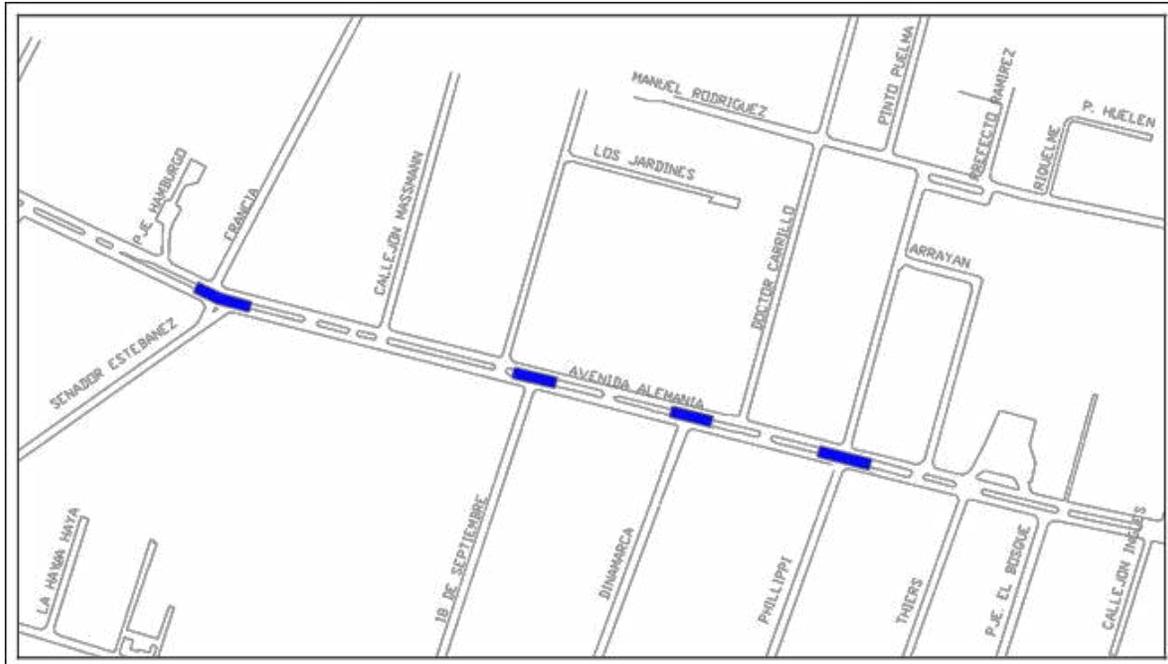
Sector Avenida Alemania

La figura muestra en color azul los segmentos de vía con procesos de anegamiento estacional, este proceso se solucionará con la implementación de colector San Martín, el cual se encuentra en la fase final de diseño.
